RESTAURACION DE LA IGLESIA PARROQUIAL DE  
SAN CORNELIO Y SAN CIPRIANO EN VILLAVERDE  
DE GUAREÑA (SALAMANCA).

MEMORIA FINAL DE OBRA

**EXCAVACIÓN ARQUEOLÓGICA  
CONTENIDA EN EL PROYECTO DE RESTAURACIÓN EN LA  
IGLESIA DE SAN CORNELIO Y SAN CIPRIANO  
VILLVERDE DE GUAREÑA, SALAMANCA**

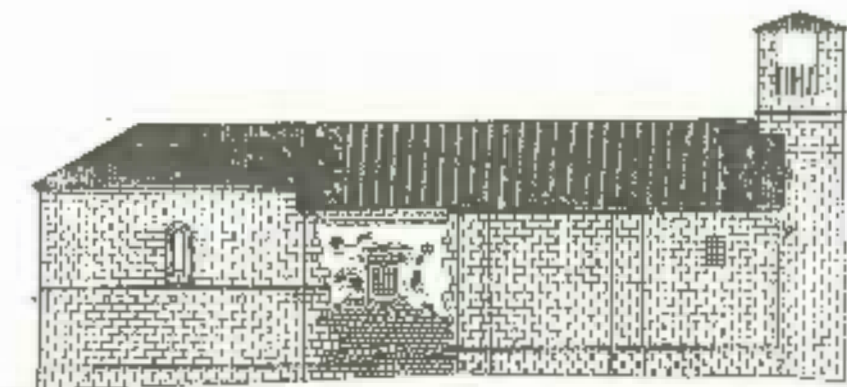
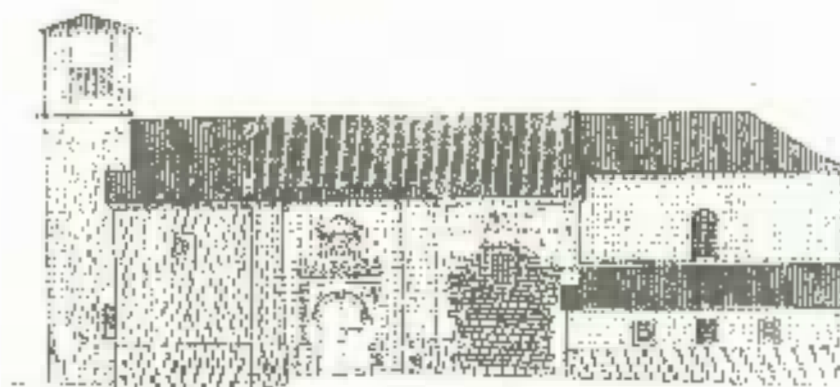
Fig. 2.- Alzados norte y sur de la iglesia de San Cornelio y San Cipriano, antes de la desmantelación de los paños rehachos (Según Díez Sánchez, 1990).
